CERTIFICAT DE BATTERIE

AVILOO
BATTERY DIAGNOSTICS

MARQUE: Volkswagen
MODÈLE: ID4 - 77 kWh
KILOMÉTRAGE: 48 406 km
VIN: WVGZZZE2ZPP008606
DATE ET HEURE: 03/11/2026 09:04
RÉALISÉ PAR: VPAuto Lorient

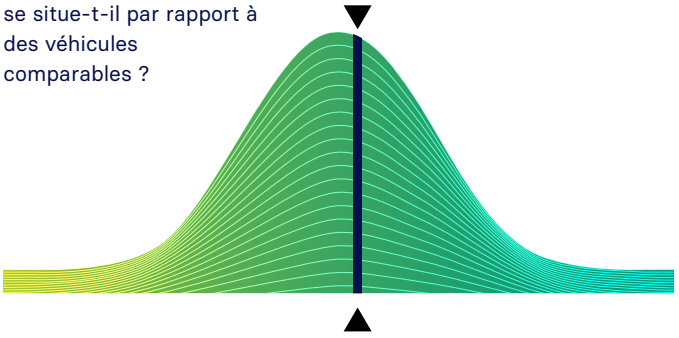
ANALYSE COMPARATIVE
Comment votre véhicule se situe-t-il par rapport à des véhicules comparables ?

inférieur à la moyenne | dans la moyenne | supérieur à la moyenne
