CERTIFICAT DE BATTERIE

AVILOO
BATTERY DIAGNOSTICS

MARQUE: Jeep
MODÈLE: Avenger - 54 kWh

KILOMÉTRAGE: 12 365 km
VIN: ZAC5JAC59PJK09970
DATE ET HEURE:
20/10/2026 15:40

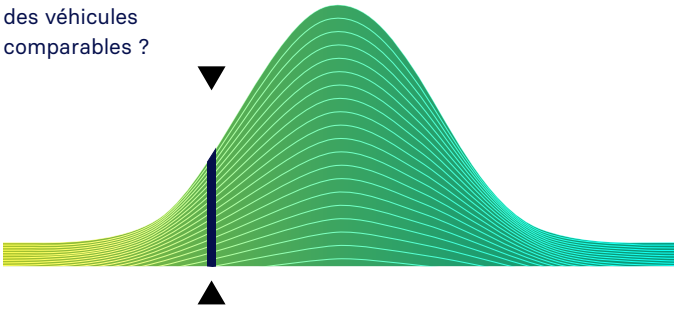
COMPARAISON

ANALYSE COMPARATIVE
Comment votre véhicule se situe-t-il par rapport à des véhicules comparables ?
