CERTIFICAT DE BATTERIE

AVILOO
BATTERY DIAGNOSTICS

NUMÉRO DE CERTIFICAT: CCC4CFBD-05B6-495D-8398-B759AB711F01

MARQUE: Fiat
MODÈLE: 500e - 42 kWh
KILOMÉTRAGE: 33 834 km
VIN: ZFAEFAC45NX094715
DATE ET HEURE: 06/11/2026 11:39
RÉALISÉ PAR: VPAuto Paris

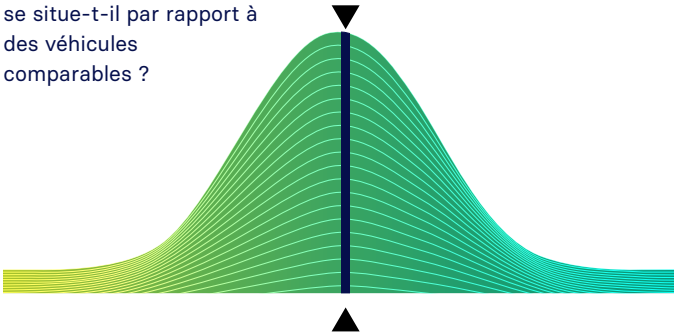
Indépendant
ÉTAT DE SANTÉ (SOH)

94,1 %

BON ÉTAT DE SANTÉ - AUCUNE ANOMALIE DÉTECTÉE
