CERTIFICAT DE BATTERIE

AVILOO
BATTERY DIAGNOSTICS

NUMÉRO DE CERTIFICAT: ABFF60F7-6D4E-4A3B-B250-92B103FCC49B

MARQUE: Volkswagen
MODÈLE: ID.BUZZ - 77 kWh
KILOMÉTRAGE: 83 423 km
VIN: WV2ZZZEB7PH017869
DATE ET HEURE: 03/11/2026 12:38
RÉALISÉ PAR: VPAuto Rouen

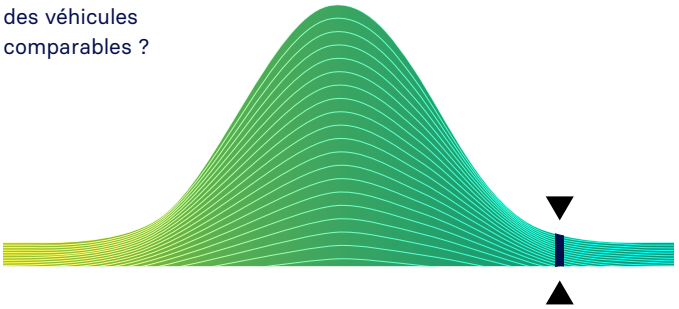
Indépendant
ÉTAT DE SANTÉ (SOH)

97,2 %

ÉNERGIE 75kWh | 77kWh

AUTONOMIE WLTP 502km | 517km
