CERTIFICAT DE BATTERIE

AVILOO
BATTERY DIAGNOSTICS

NUMÉRO DE CERTIFICAT: B1351F02-8A12-4D02-BB99-EC0F13FC4248

MARQUE: Renault
MODÈLE: Megane E-Tech - 9,8 kWh
KILOMÉTRAGE: 69 440 km
VIN: VF1RFB00165140618
DATE ET HEURE: 18/11/2026 16:49
RÉALISÉ PAR: VPAuto Lorient

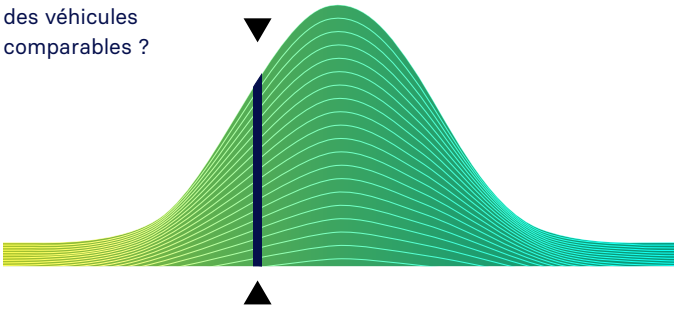
ANALYSE COMPARATIVE
Comment votre véhicule se situe-t-il par rapport à des véhicules comparables ?

inférieur à la moyenne | dans la moyenne | supérieur à la moyenne
