CERTIFICAT DE BATTERIE

AVILOO
BATTERY DIAGNOSTICS

MARQUE: Renault
MODÈLE: Twingo Electric ZE

KILOMÉTRAGE: 4 808 km
VIN: VF1AH000769510815
DATE ET HEURE:
15/10/2026 13:36

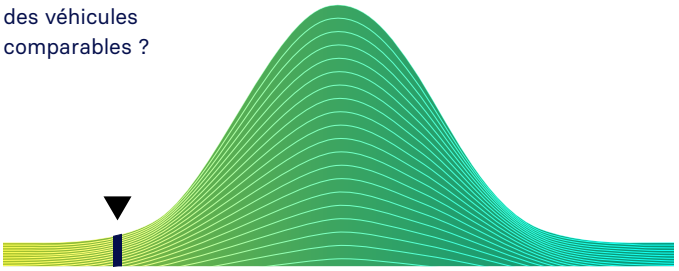
ANALYSE COMPARATIVE
Comment votre véhicule se situe-t-il par rapport à des véhicules comparables ?

inférieur à la moyenne | dans la moyenne | supérieur à la moyenne
