CERTIFICAT DE BATTERIE

AVILOO
BATTERY DIAGNOSTICS

MARQUE: Volkswagen
MODÈLE: ID4 - 77 kWh

KILOMÉTRAGE: 28 046 km
VIN: WVGZZZE22TE010236
DATE ET HEURE:
13/10/2026 17:00

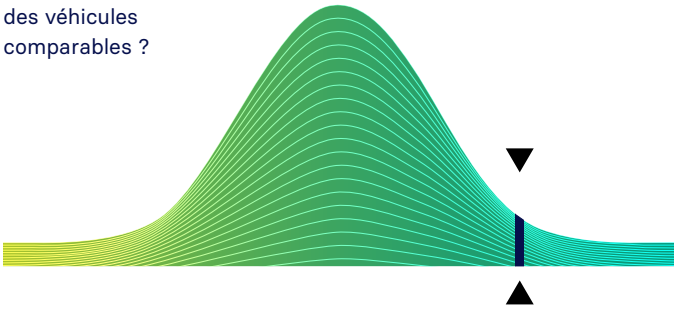
ANALYSE COMPARATIVE
Comment votre véhicule se situe-t-il par rapport à des véhicules comparables ?

inférieur à la moyenne | dans la moyenne | supérieur à la moyenne
