CERTIFICAT DE BATTERIE

AVILOO
BATTERY DIAGNOSTICS

MARQUE: Renault
MODÈLE: Megane E-Tech - 60 kWh

KILOMÉTRAGE: 32 329 km
VIN: VF1RCB00770372146
DATE ET HEURE:
12/10/2026 13:48

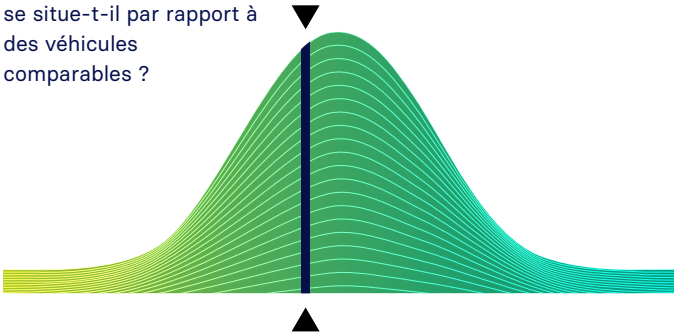
ANALYSE COMPARATIVE
Comment votre véhicule se situe-t-il par rapport à des véhicules comparables ?

inférieur à la moyenne | dans la moyenne | supérieur à la moyenne
